Reavaliação do sistema de drenagem urbana com comparação de indicadores de fragilidade

Estudo de caso: área de drenagem do canal auxiliar do rio Criciúma

UNESC – Universidade do Extremo Sul Catarinense

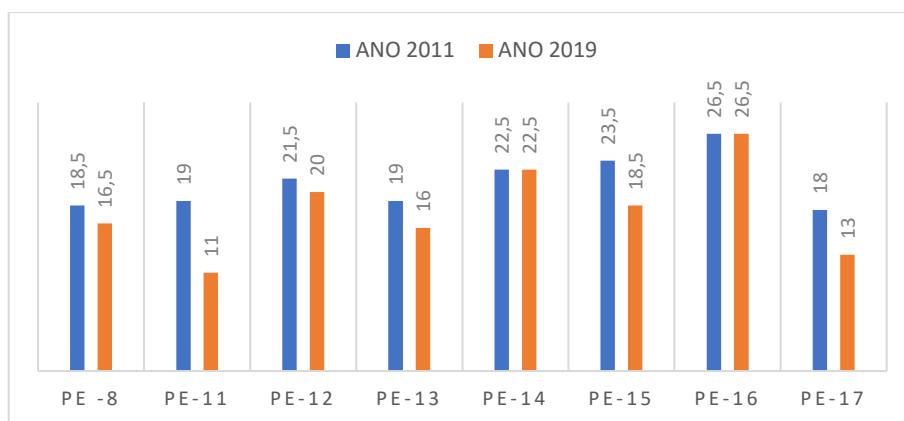
Figura 14. Comparação dos IFS obtidos em 2011 e 2019.

Pode-se verificar que os IFS diminuíram em todos os PE analisados no presente estudo, quando comparados com os obtidos por Steiner (2011), como demonstra o Figura 14

Apenas os PE 14 e 16 mantiveram o mesmo IFS, isto ocorreu devido a continuidade de alagamentos nos mesmos pontos críticos. Se pode observar que a intensidade destes alagamentos diminuiu e só ocorrem em precipitações muito altas. A melhora expressiva ocorreu nos PE 11 e chegando a 20,9 % no PE 13, que representa a melhora mais significativa do estudo. Nos PE 8, 13 e 15, houve melhora, porem alguns problemas ainda são encontrados.

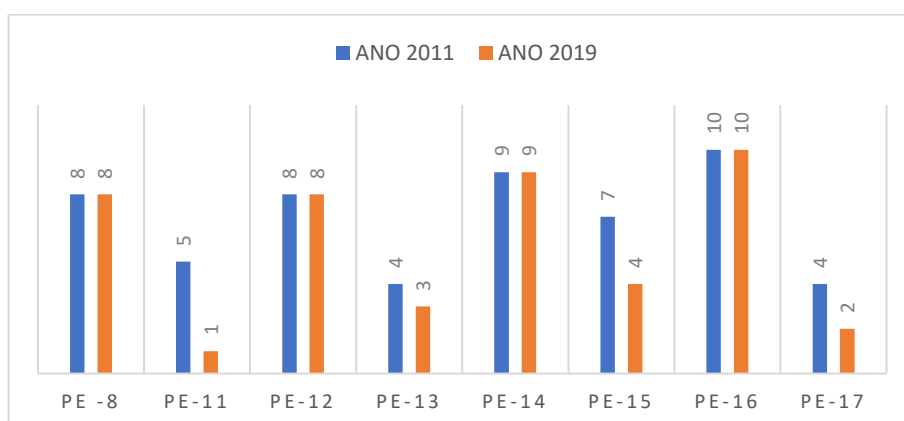
Figura 15. Comparação dos IFS tecnológicos obtidos em 2011 e 2019.

Analisando mais a fundo o motivo da queda dos IFS, percebeu-se que os pontos que tiveram diminuição no número de alagamentos tiveram drástica redução nos fatores tecnológicos, conforme Figura 15.

Nos pontos PE's 11, 13, 15 e 17, houve impacto direto do canal auxiliar na diminuição dos alagamentos, o que se reflete nos indicadores tecnológicos, que dizem respeito as condições do ponto em meio a um alagamento. Os alagamentos diminuíram, consequentemente estes indicadores também. Nos demais pontos, como ainda existe a incidência de alagamentos os indicadores permaneceram iguais. Outro ponto a se observar é que os PE's que apresentaram melhoria já eram menos problemáticos, pois apresentavam indicadores mais baixos. O que demonstra que os PE's onde os indicadores permaneceram iguais, continuam com problemas graves.

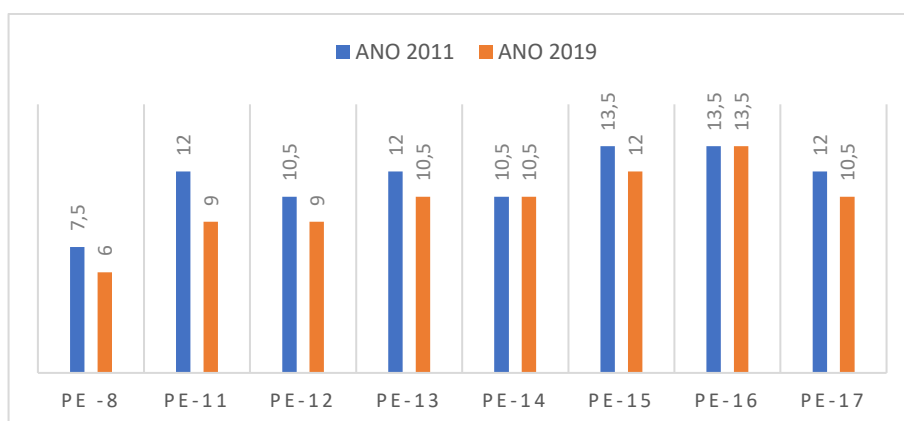
Figura 16. Comparação dos IFS ambientais obtidos em 2011 e 2019.

Nos fatores ambientais foi observado uma estabilidade nos IFS, conforme demonstra o Figura 16.

Nos fatores ambientais analisa-se as características que não dependem do sistema de drenagem, exceto o indicador da ocorrência de alagamentos. O que explica a estabilidade destes indicadores, pois fatores como: degradação física dos terrenos, favorecimento da produção de sedimentos, contribuição para o alagamento de outro PE não sofreram mudanças por se tratarem de características ambientais do local, que não mudam expressivamente com o tempo.

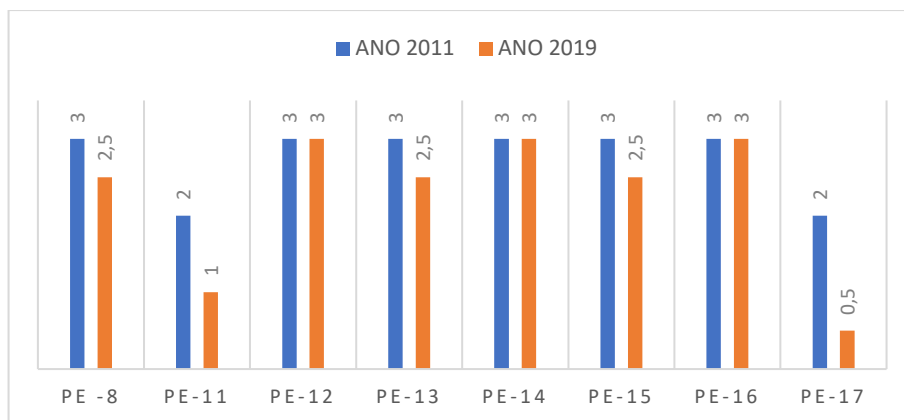
Figura 17. Comparação dos IFS institucionais obtidos em 2011 e 2019.

Os IFS de natureza institucional apresentaram redução apenas nos PE em que houve redução no número de alagamentos, que por consequência tem menos gastos para corrigir as falhas, conservar e manter o sistema de drenagem. O Figura 17 demonstra esta redução.
